tba

afbouwpost

NUMMER 40 · OKTOBER 2024
JAARGANG 13 · WWW.TBAFBOUW.NL

HET MAGAZINE OVER ONTWIKKELINGEN IN DE AFBOUWSECTOR EN WAT DAT VOOR U BETEKENT.

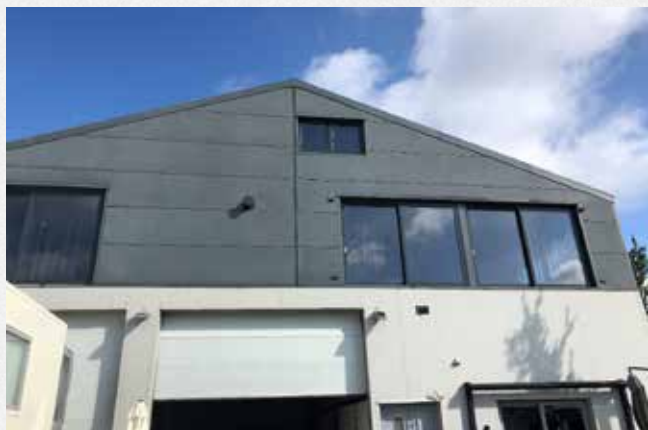
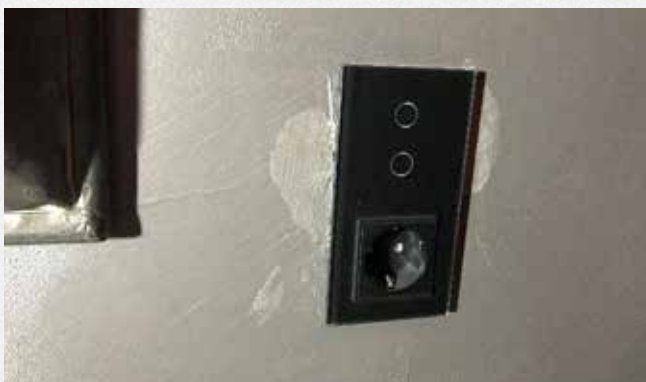
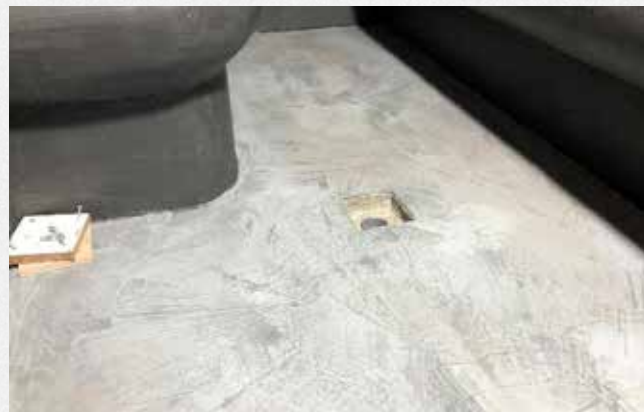
“Bij het oppervlak van de Beton stuc (Beton Ciré in de kleuren zwart en grijs) wandafwerking in de badkamer, stoomcabine, slaapkamer en woonkamer annex keuken constateerde ik het volgende:

- In alle vertrekken was aan de onderzijde plaatselijke reparatie op de wanden uitgevoerd. De reparaties waren zichtbaar als een golvende lijn, die in kleur en ruwheid afweek van het overige wand- en vloeroppervlak.
- De wanden vertoonden veel afwijkende delen in textuur (ruwheid) en kleur (verschillen in tintdiepte). Met name de aanwezigheid van

vrijwel niet- of sterk onvoldoende afgepleisterde stucdelen, te ruwe opvallende spaanslagen, veel krassen en schuursporen, veel laagdikteverschillen en veel ontbrekende delen Beton Ciré afwerking (langs randen bij stalen balken e.d.) vielen me op.

- De wanden vertoonden plaatselijke reparaties rondom wandcontactdozen, in het wandvlak en langs wandranden. Enkele delen van kranen bevatten vervuiling van stucmortel en/of pu-coating.
- Aan de onderzijde van de bank in de douche-ruimte ontbraken delen stucmortel en Beton Ciré afwerking.

- In alle vertrekken was aan de randen van de vloerafwerking de Beton Ciré afwerking niet strak genoeg afgewerkt. Hier waren te veel ruwe delen en ontbrekende plekken Beton Ciré afwerking zichtbaar.

- De vloeren vertoonden veel afwijkende delen in textuur (ruwheid) en kleur (verschillen in tint-diepte). Met name de aanwezigheid van vrijwel niet- of sterk onvoldoende afgepleisterde vloerdelen, te ruwe opvallende spaanslagen, veel krassen, veel verontreinigingen (harde mortel-delen die mee-/ingepleisterd waren), veel laagdikteverschillen en ontbrekende delen Beton Ciré afwerking.
- De vloeren vertoonden plaatselijke reparaties en/of zeer ruwe plekken rondom de stalen staanders, spontaan in het vloervlak en langs vloerranden. De randafwerking van de Beton Ciré afwerking bij de glazen pui was zeer ruw en afbrokkelend. Hier waren tevens haaks op de wand/glazen pui enige scheuren zichtbaar.”

“Op basis van het onderzoek kon ik concluderen dat de aard van de geconstateerde gebreken en schade zowel enkele technische (scheuren) als zeer veel esthetische gebreken omvatte, zoals ge-

constateerd aan het oppervlak van de Beton Ciré wand- en vloerafwerking. De omvang van deze gebreken betrof alle wanden, banken, badombouwen, tv-kast en de volledige vloer. De oorzaak van de esthetische schade lag in de manier waarop de Beton Ciré afwerking te snel was aangebracht en uitgevoerd.”

“De uitvoering van de Beton Ciré afwerking berustte op het voldoende strak afpleisteren en afwerken van het oppervlak. Dit was echter niet op de juiste wijze gedaan. Er waren zeer veel gebreken aanwezig waaruit bleek dat de wand- en vloerafwerking onvoldoende correct was voorzien van de verschillende lagen Beton Ciré afwerking. Het pleisteren en afwerken van de lagen Beton Ciré afwerking zorgt ervoor dat deze afwerking zijn esthetisch hoogwaardige decoratieve eigenschappen krijgt.”

“Plaatselijk herstel van dit type wand- en vloerafwerking was niet mogelijk. Herstel was mogelijk door het geheel overlagen van deze afwerking met een nieuw pleistersysteem op basis van Beton Ciré.”

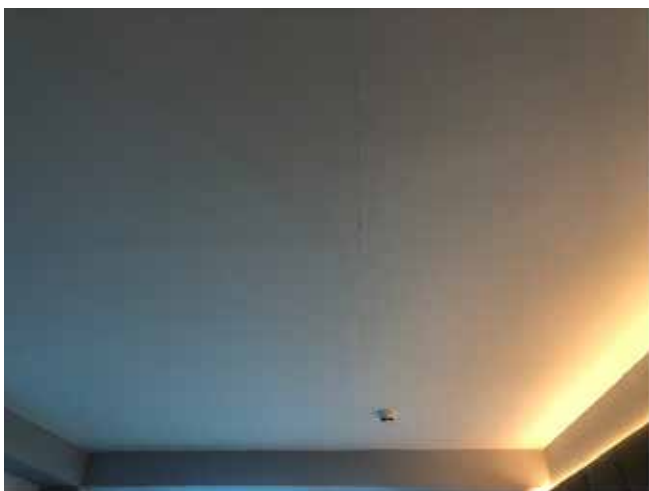
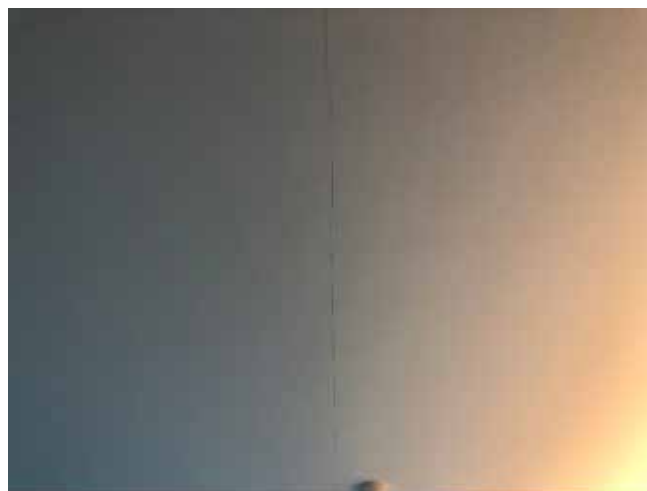
“Het gebouw had een staalconstructie met metalen sandwichpanelen als buitenbekleding”, vertelt Hermen de Hek, onze plafond- en wanddeskundige. “De betreffende voorzetwanden waren tegen deze gevels gemonteerd en waren al geschilderd. Op verschillende plekken op de wanden waren verwarmingselementen aangebracht. Op een groot deel van de gipsplaatnaden waren nu haarscheuren zichtbaar, die allemaal kenmerken van krimpscheuren vertoonden. In één hoek was er een diagonale scheur, mogelijk veroorzaakt door beweging in het gebouw onder invloed van windbelasting.”

“Onder de gipsplaten was een laag van 12 mm dik OSB aangebracht. De wanden waren op meerdere plaatsen gedilateerd, zoals voorgeschreven in de verwerkingsinstructies voor gipsplaatwanden. Tijdens de werkzaamheden was het niet bijzonder vochtig, maar wel koud. De scheuren waren geleidelijk ontstaan nadat de wanden waren afgewerkt en geschilderd. Ondanks deze scheuren waren de wanden niet vervormd, wat de schade aanzienlijk

beperkte. Er waren alleen scheuren op de naden zichtbaar, die relatief eenvoudig te herstellen waren.”

“De scheuren waren hoofdzakelijk ontstaan door krimp, met name de krimp van de houten platen, wat een veelvoorkomend probleem is. Houten platen van welk type dan ook waren zeer gevoelig voor uitzetting en krimp onder invloed van vocht. In een enkel geval van scheurvorming in de hoek kon er sprake waren van spanningsscheuren als gevolg van bewegingen in het stalen frame van het gebouw.

Bij de radiatoren werd het krimpeffect versterkt door de hogere temperaturen en de daarmee gepaard gaande droge lucht die zich boven de radiatoren bevond. Over het algemeen geldt het volgende voor het aanbrengen van houten panelen onder gipsplaten: Het kromtrekken van de wanden, met name de OSB-platen, wordt veroorzaakt door de uitzetting en krimp onder invloed van vocht.”

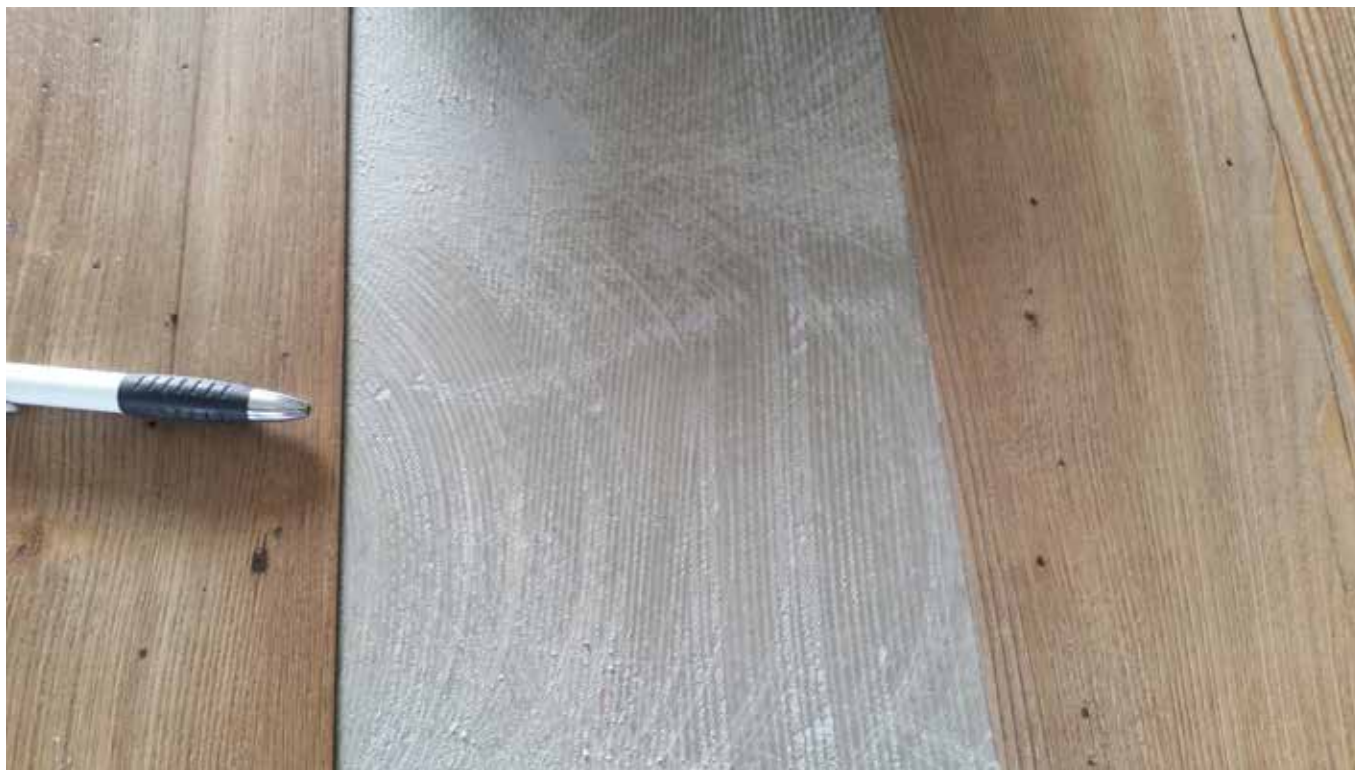
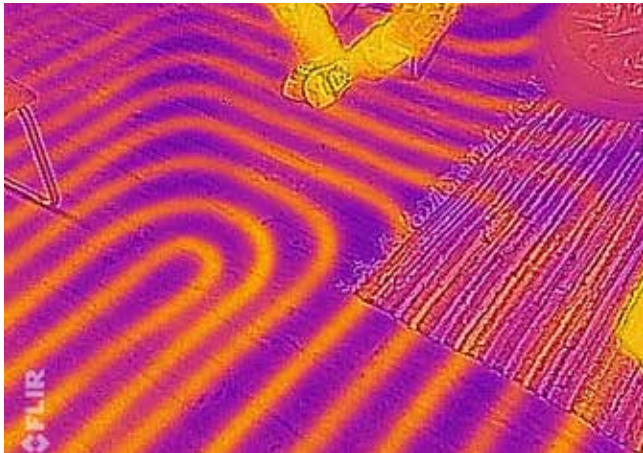
“In de woning zag ik een betonnen constructievloer met daarbovenop een hechtende cementgebonden dekvloer,” legt René uit. “Er waren sleuven gefreesd in de dekvloer, waarin de aannemer vervolgens leidingen met een diameter van 16 mm had gelegd. Een dag later waren de sleuven gevuld met een krimprijke reparatiemortel. Begin

2022 was de dekvloer geschuurd en voorzien van een primer en een egalisatielaag. Later in dat jaar ontstond er schade: over de gehele breedte van de woning ontstond een opbolling in de vloerbedekking. Deze opbolling was rechtlijnig en nauwelijks zichtbaar bij normaal licht. Infraroodbeelden toonden aan dat de opbolling geen verband hield met de ingefreesde leidingen.”

“Na nader onderzoek kon ik vaststellen dat er in de constructievloer en dekvloer een thermische spanningscheur was ontstaan. Dit gebeurde als gevolg van warmteveranderingen in de dekvloer door het in- en uitschakelen van de vloerverwarming. De reeds bestaande scheur was vanuit de ondergrond naar het oppervlak gekomen. Dit resulteerde in het loslaten (zonder scheurvorming) van de egalisatielaag en de opbolling van de PVC-stroken in de dekvloer. Er was geen sprake van een onjuiste uitvoering of materiaalkeuze.”
